Korro – Praevent

Bereich:
Metall- Bauteile und -Fassaden
Sachverständigen-Gutachten
und Beratung

Stellungnahme IFEM vom 12.08.2019

IFEM Untersuchung 4222019 der Partikelproben HKW-Wedel 1-3 vom 25.7.2019, Erläuterung der Ergebnisse

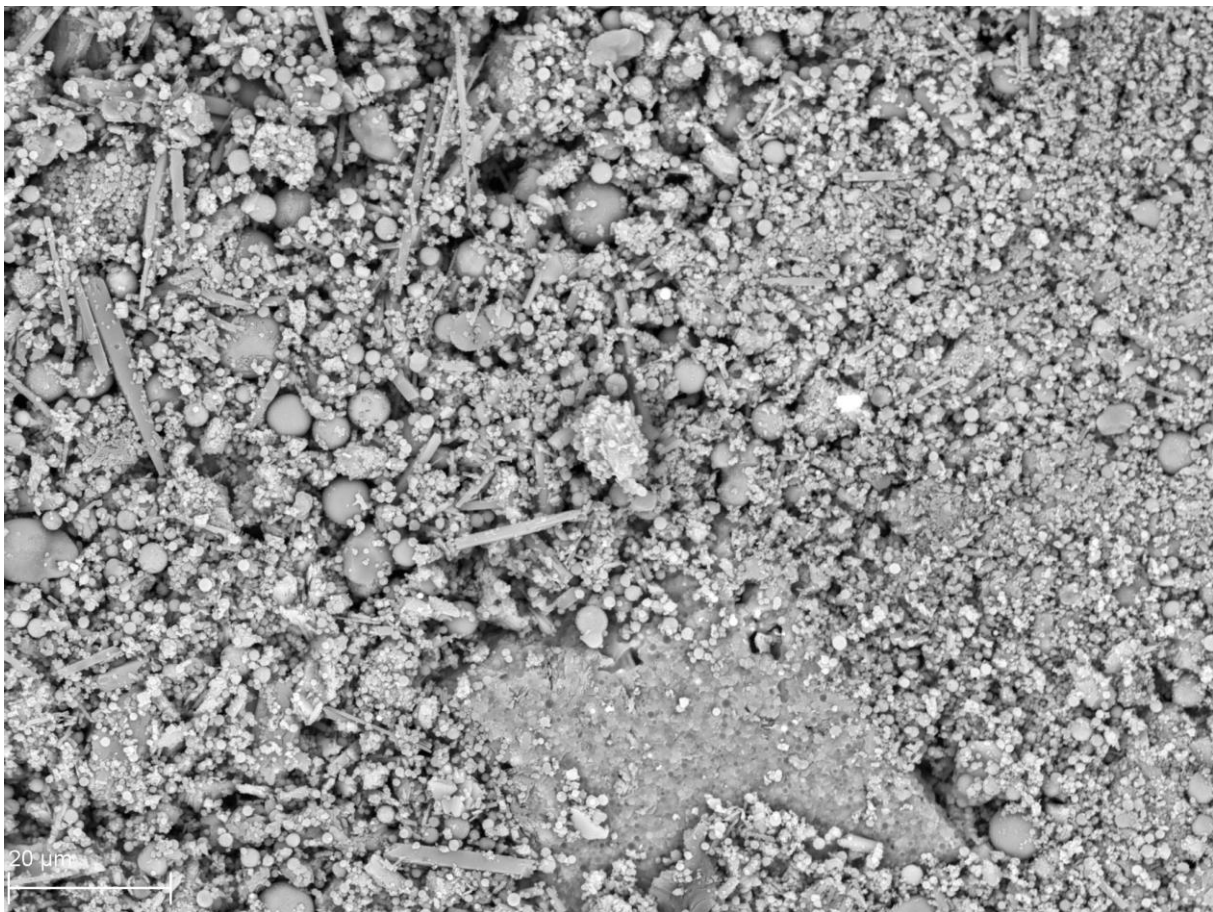
Die untersuchte Probe weist zwar durchaus die für das HKW bereits bekannten feinen silikatische Schmelzkügelchen auf, auffällig ist aber vor allem das Fehlen der bislang beobachteten größeren Kristallite als Ca/S/O, wie sie aufgrund der Entschwefelung ja auch zu erwarten wären.

Abb. 108753, typ. Morphologie der Probe, Vergr. 2000x

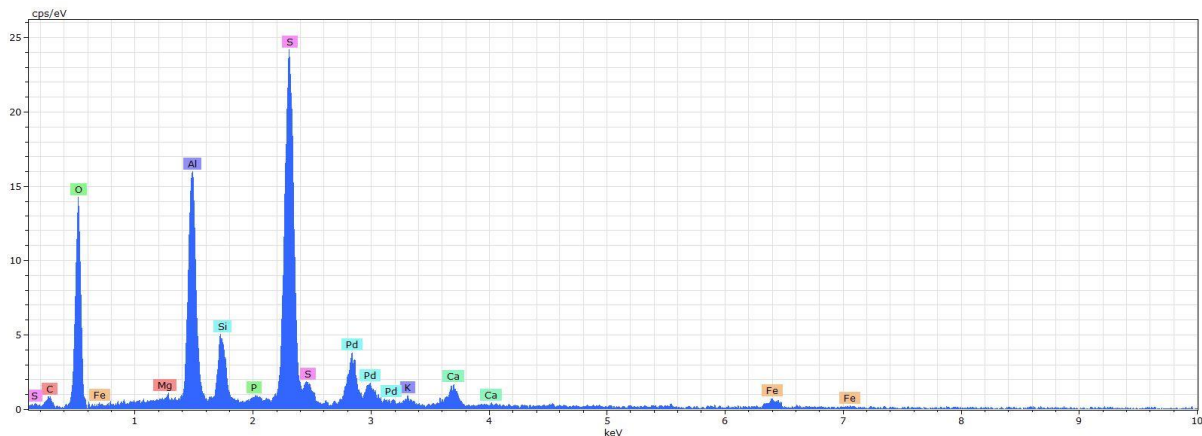
Besonders auffällig sind die eher nadelförmigen Bestandteile, deren Analyse besonders hohe Gehalte an Al/S/O belegt:

Abb. 108753A2, Analyse der nadelförmigen Bestandteile

Da die EDX-Analyse eine reine Element-Analyse ist, kann keine Aussage über die kristalline Struktur der Probe getroffen werden. Die Quantifizierung der Analyse zeigt aber, dass die Elemente Al, S und O in dem stöchiometrischen Verhältnis vorliegen, wie es für Aluminiumsulfat ($\text{Al}_2(\text{SO}_4)_3$) charakteristisch ist. Dies ist kein Nachweis, dass es sich tatsächlich um Aluminiumsulfat handelt, impliziert aber, dass eine weitergehende Charakterisierung sinnvoll wäre.

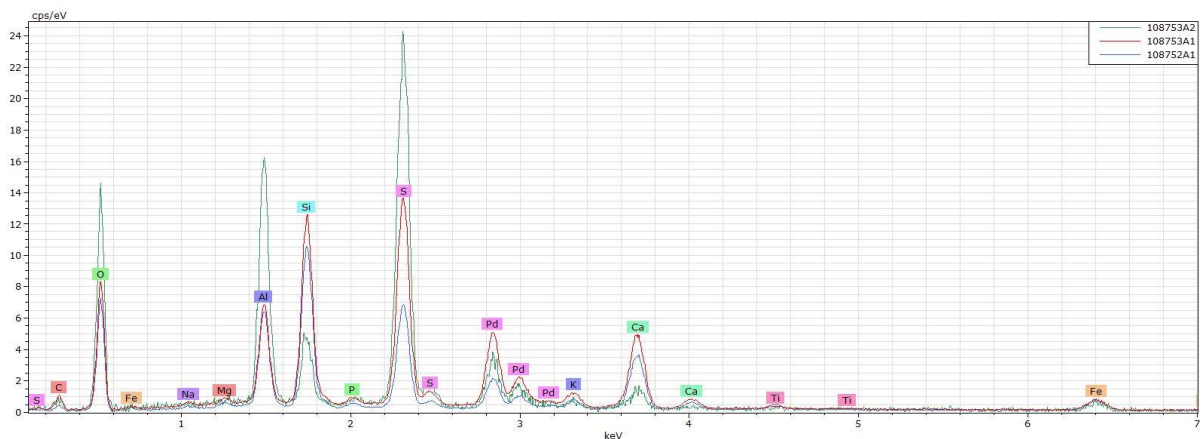
Der Vergleich zweier Summenanalysen (108752A1 und 108753A1) mit der Analyse der nadelförmigen Bestandteile zeigt zudem, dass in den Al/S/O reichen Phasen der Gehalt an Ca signifikant abfällt:

Abb. 108754A: Overlay der Summenanalysen 108752A1 und 108753A1 mit der Analyse der nadelförmigen Bestandteile 108753A2

Diese Art von nadelförmigen, überwiegend aus Al/S/O bestehenden Bestandteilen war in den bisher zugrunde gelegten Referenzproben (WF16-00741, WF17-00534 und WF17-00628) aus den Jahren 2016 und 2017 nicht beobachtet worden. Es wurde zudem nicht erwartet, dass es in Gegenwart der Rausgasentschwefelung, in der Schwefel ja gezielt an Kalk gebunden werden soll, zur Ausbildung solcher Phasen kommt.

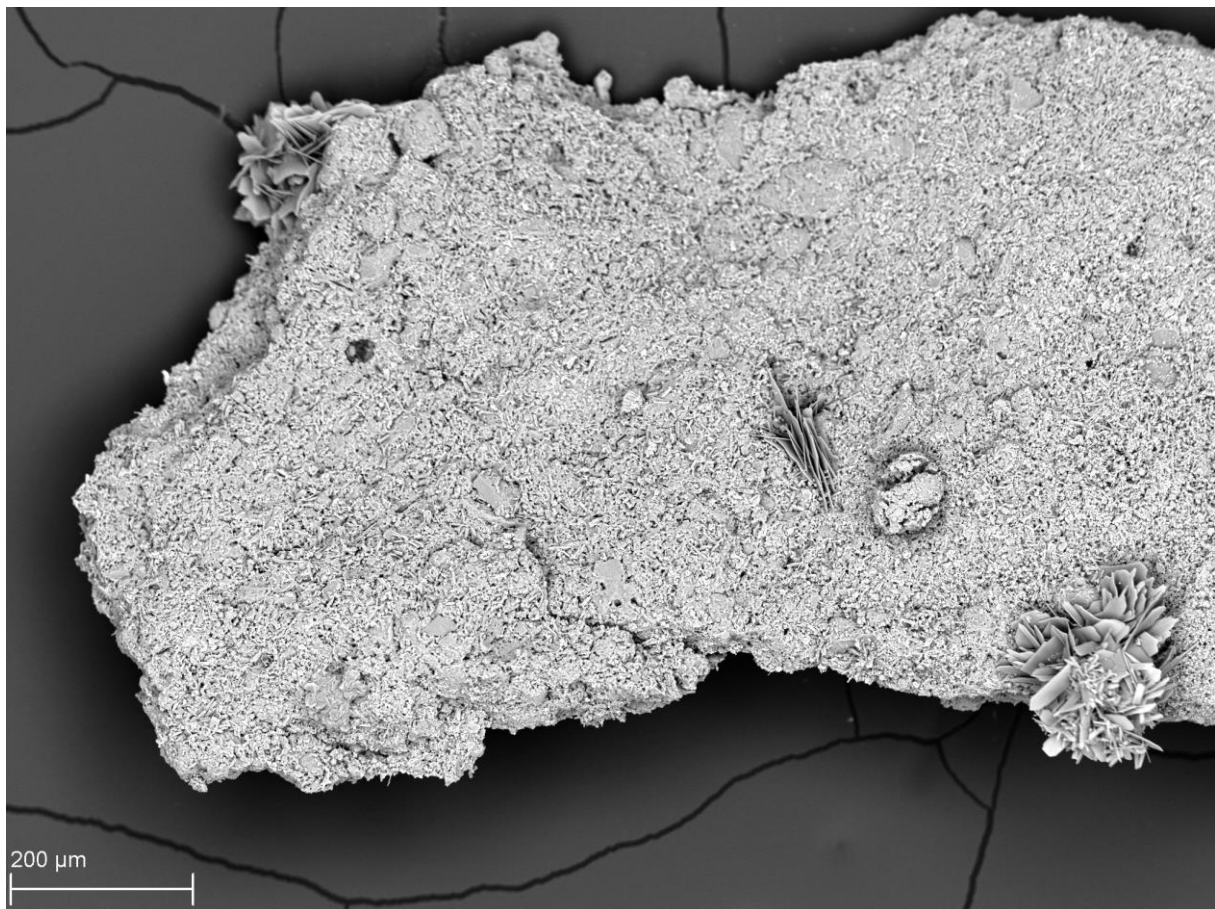
Die auf dem Träger gesammelten Partikel weisen eine Struktur auf, die zwar die bekannten silikatischen Schmelzkugeln erkennen lässt, wobei diese aber keineswegs als strukturbestimmend angesehen werden können:

Abb. 108757, Partikel 1, Übersicht, Vergr. 50x

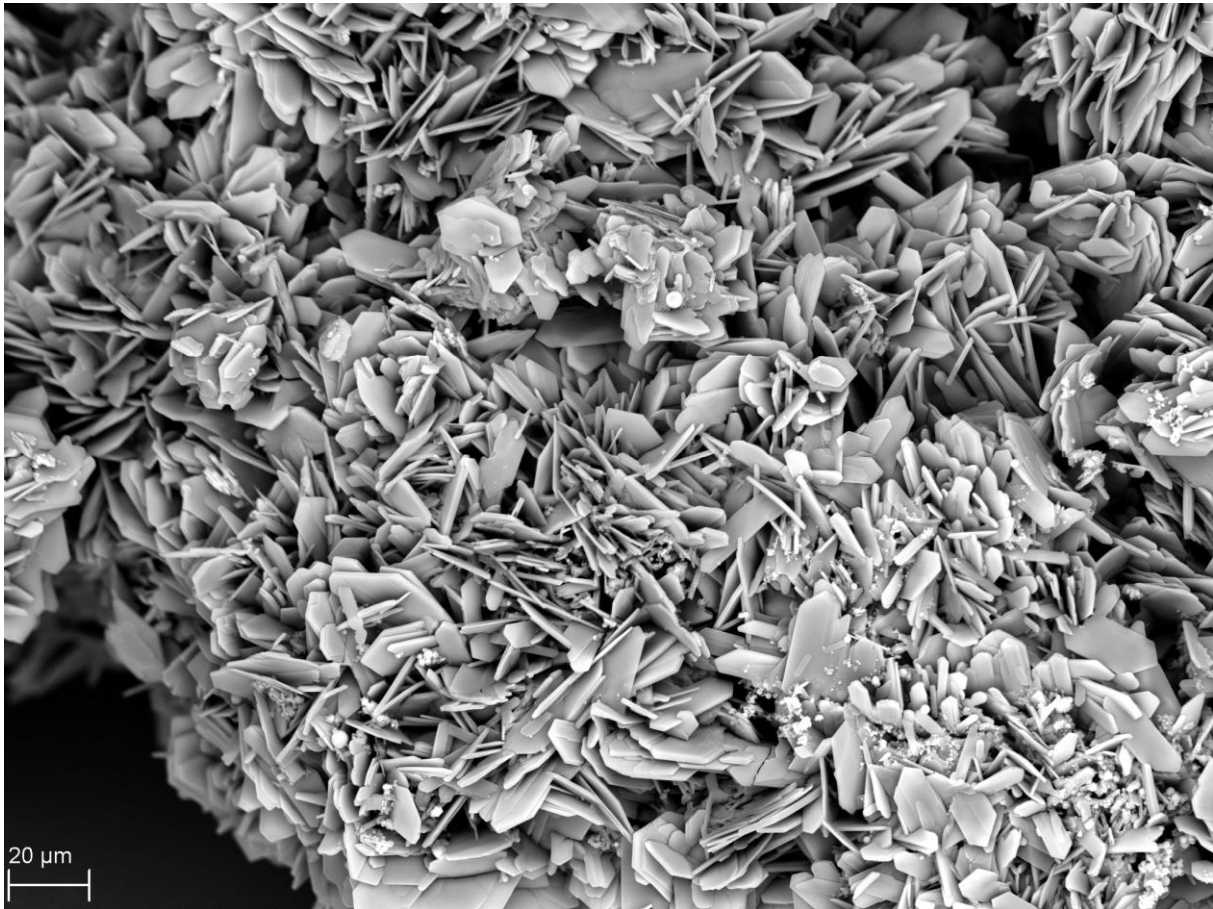
Neben den nadelförmigen Bestandteilen fallen hier vor allem die "aus feinen Blättern" bestehende filigranen "Aufwachsungen" auf. Es fällt schwer sich vorzustellen, dass derart feine Strukturen den Weg "durch dem Schornstein" auf die Objekte der Umgebung des HKW "so scheinbar" unbeschadet überstanden haben. Dies fällt umso mehr auf, da es auch Partikel gibt, wo diese Morphologie sogar überwiegt:

Abb. 108760, weiteres Partikel, Vergr. 1000x

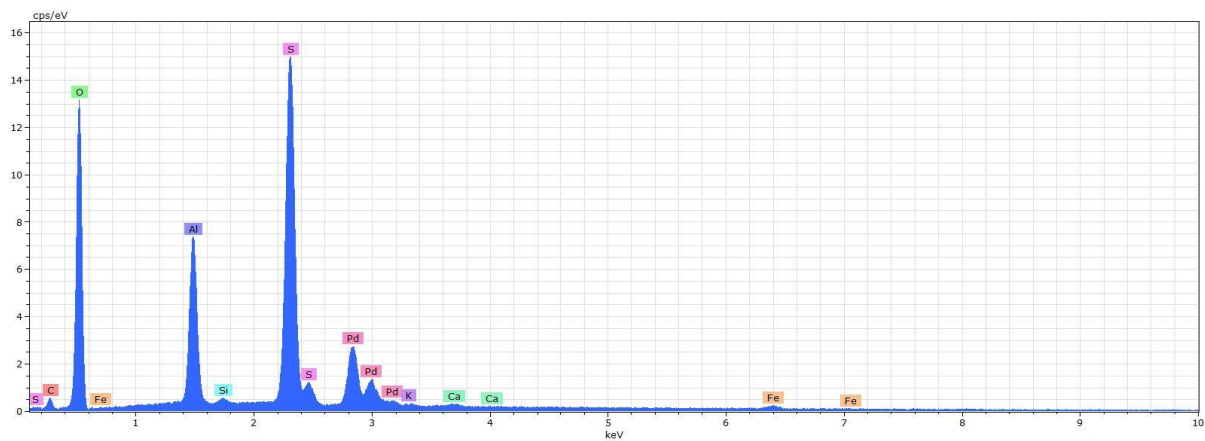
Abb. 108760A1, Analyse aus Abb. 108760

Die Analyse der Zusammensetzung dieser Strukturen impliziert wiederum das stöchiometrische Verhältnis von Aluminiumsulfat. Es könnte vermutet werden, dass die Al/S/O-reiche Phase im Verbrennungsprozess zunächst als wasserfreie Phase vorliegt ("noch nadeliger Habitus"), der durch Aufnahme von Wasser aus der Luft erst zu einem späteren Zeitpunkt die filigrane Blattstruktur ausbildet. Da Aluminiumsulfat

hygroskopisch ist und ein Mol Aluminiumsulfat bis zu 18 Mol Wasser als Kristallwasser aufnehmen kann scheint eine solche sekundäre Reaktion durchaus denkbar, sie müsste aber ggfs. durch gezielte Versuche verifiziert werden.

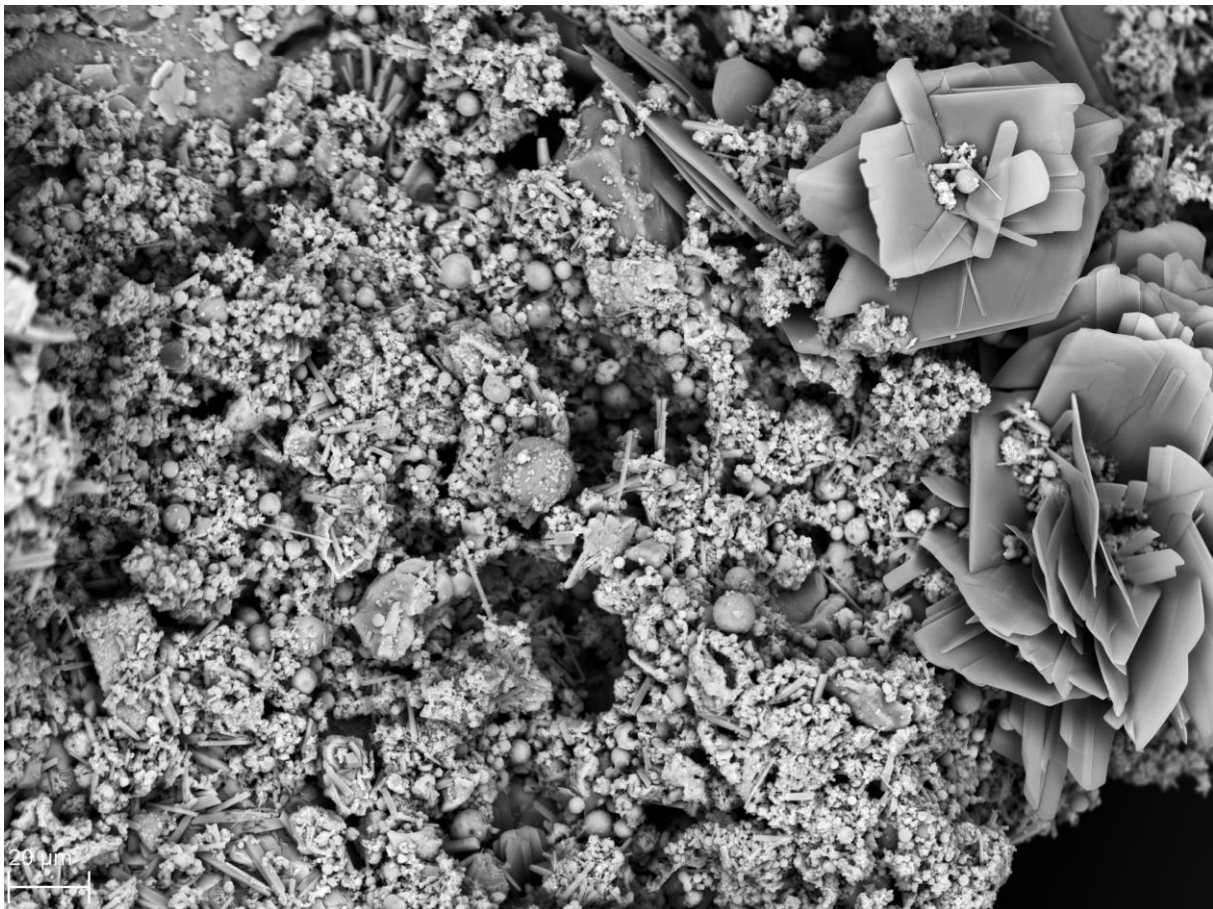
Die Probe weist ganz ähnliche Strukturmerkmale und chem. Zusammensetzung wie Probe 1 auf, weshalb dies hier nicht zusätzlich im Detail wiederholt wird.

Abb. 108764, typ. Struktur der Probe 2 mit silikatischen Schmelzkügelchen, Nadeln und "Blättern", Vergr. 1000x

Auch bei dieser Probe weisen die nadel- und blattförmigen Strukturen auffällig hohe Gehalte an Al/S/O bei gleichzeitig niedrigem Gehalt an Ca auf. Weiterhin fielen bei der Probe aber auch optisch grünlich erscheinende Bereiche auf:

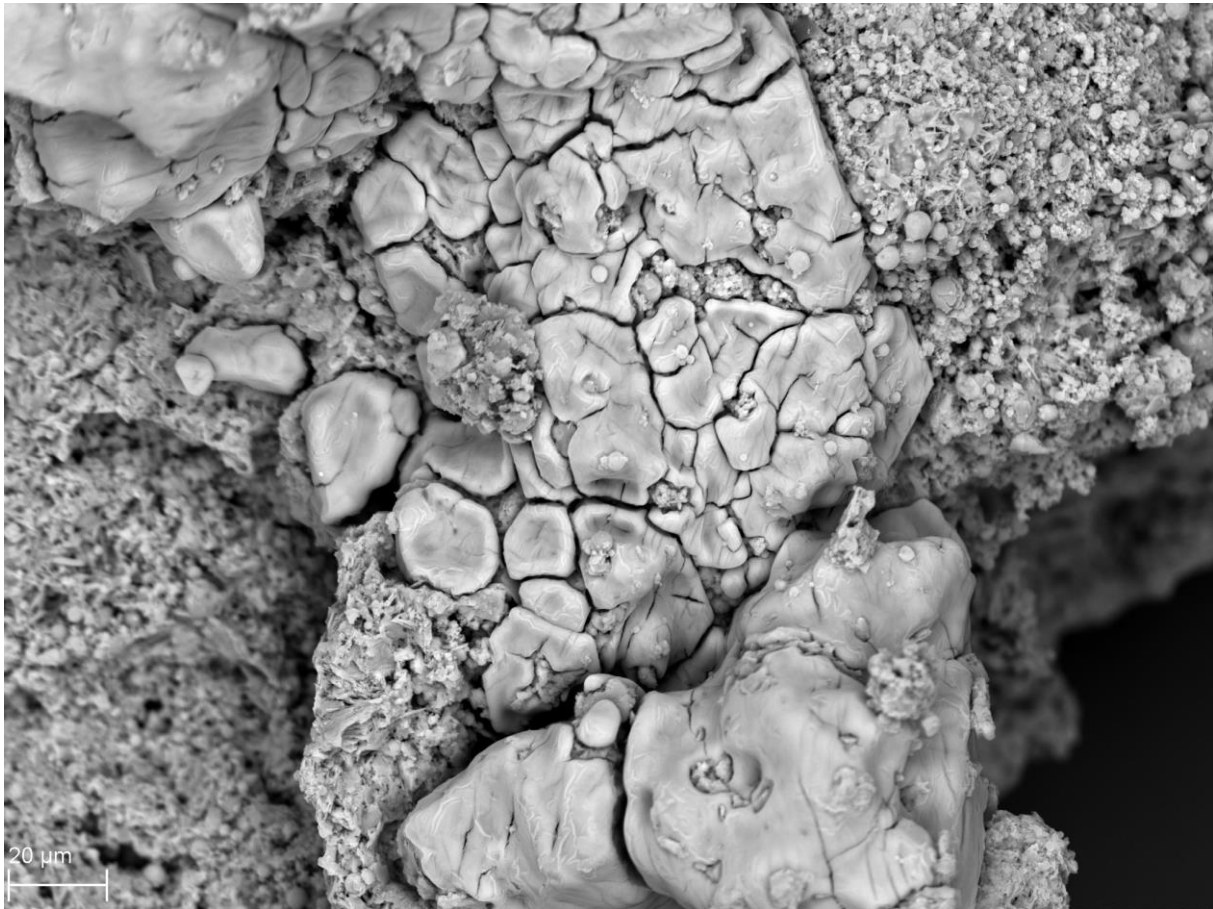
Abb. 108766, optisch grünlicher Bereich der Probe, Vergr. 1200x

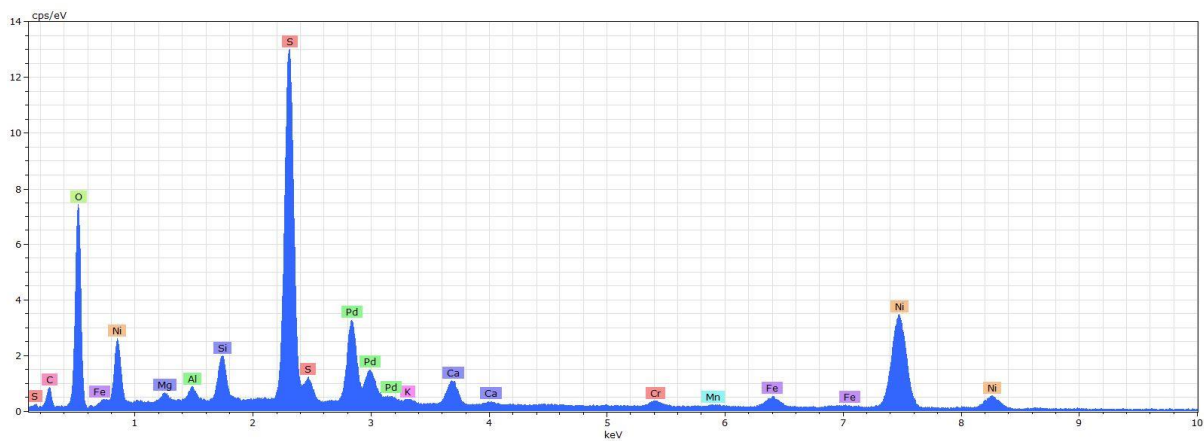
Abb. 108766A1 Analyse des grünlichen Bereichs

Die Analyse der grünlichen Bereiche zeigt bis ca. 29 % Ni (Gew.%) in Gegenwart von überwiegend Schwefel und Sauerstoff und die Morphologie dieser Teilbereiche könnte auf einen Schmelzfluss oder ein nachträgliches Auswaschen hinweisen.

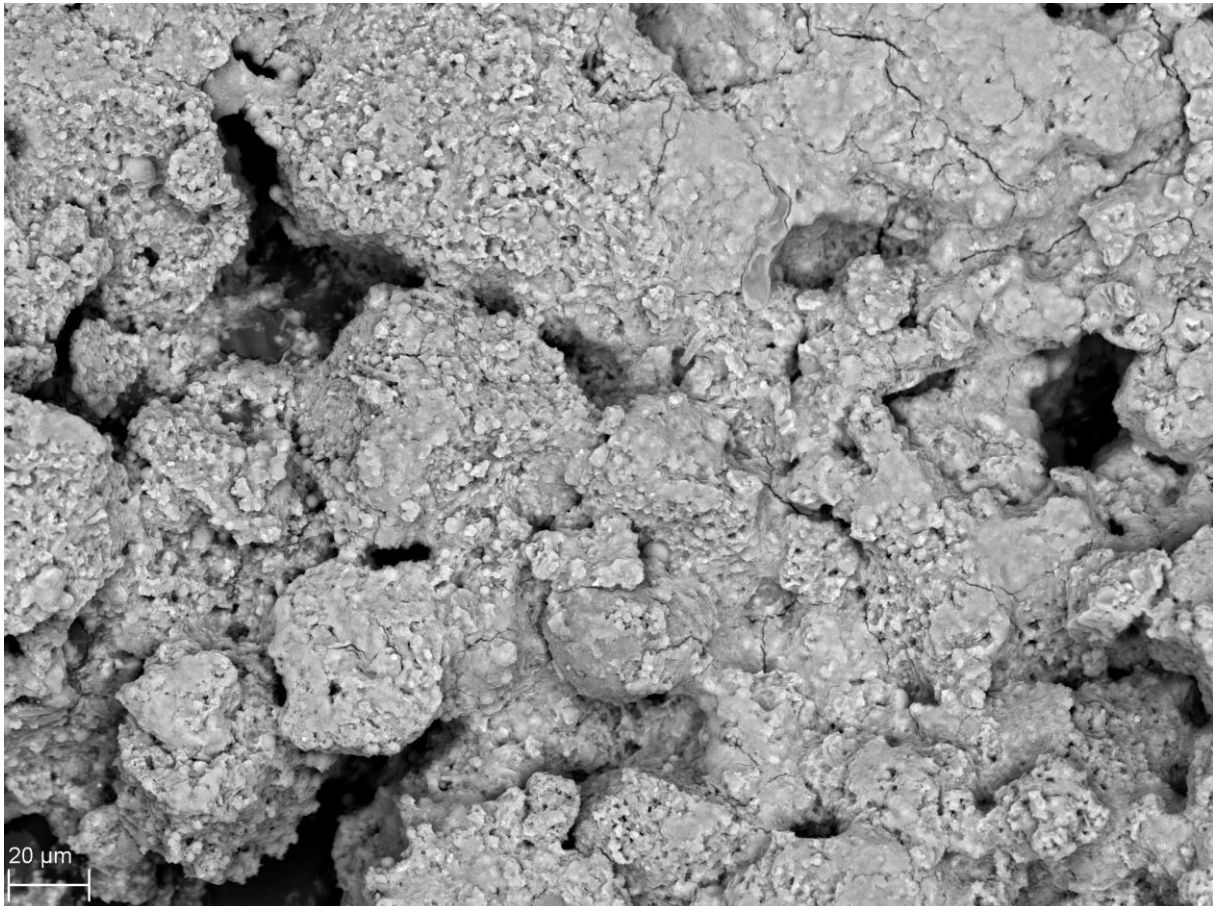
Auch diese Probe weist durch silikatische Schmelzkügelchen gekennzeichnete Bereiche auf, sie enthält aber durchaus auch andere Strukturmerkmale:

Abb. 108771, typ. Partikelstruktur der Probe, Vergr. 1000x

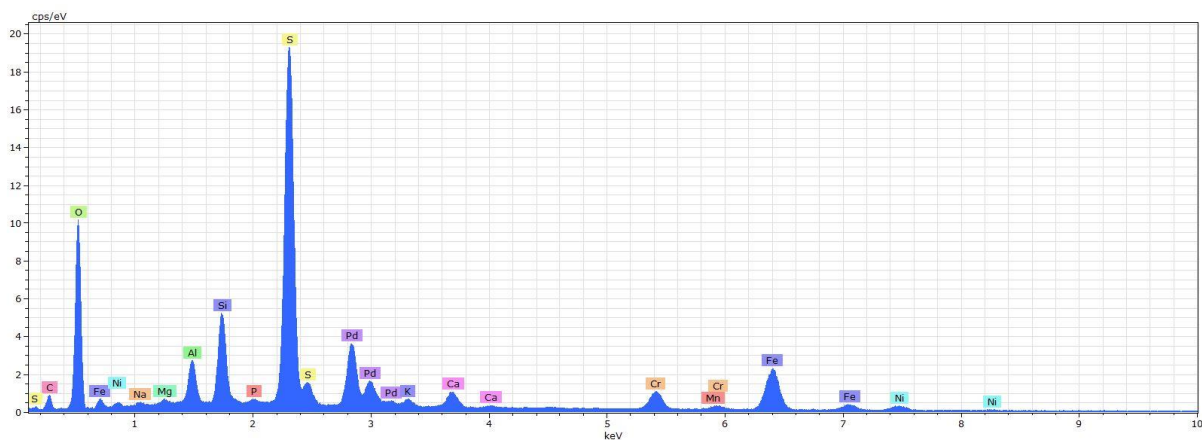
Abb. 108771A1, Analyse des Partikels

Die Analyse dieser Partikelart belegt zwar durchaus auch die für das HKW zu erwartenden silikatischen Bestandteile, auffällig sind aber vor allem die hohen Gehalte an Schwefel und Sauerstoff sowie an Eisen, Chrom und Nickel (zusammen ca. 18 Gew.%), was auf den Eintrag von Edelstahl hinweist. Ebenfalls auffällig ist auch bei dieser Probe der niedrige Gehalt an Calcium bei zugleich hohem Schwefel-Gehalt.
