# **Korro – Praevent**

## **Stellungnahme**

### **Mineralogischen Untersuchungen zum Haftverhalten und zur Phasenzusammensetzung von Reingasrückständen aus dem Heizkraftwerk Wedel**

vom 12.12.2019

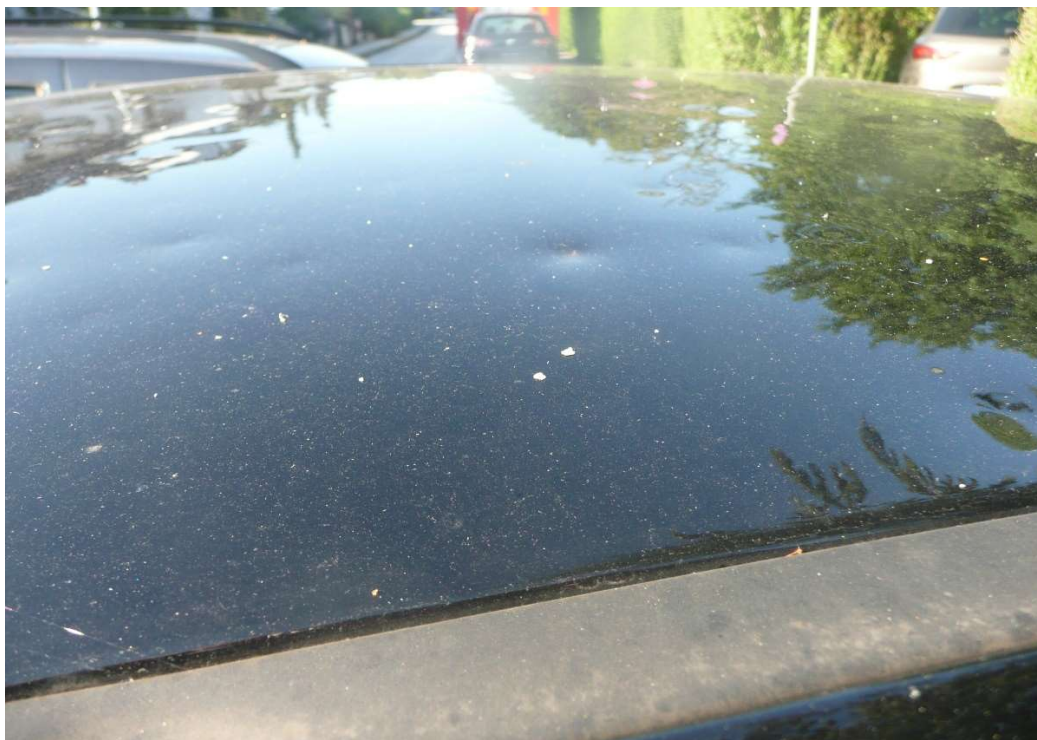
Bereits optisch ist keine Vergleichbarkeit von emittierten Partikeln mit den vom IBR verwendeten Proben ersichtlich (Quelle: Partikelmeldung vom 24.07.2019).

Auch zeigen sogenannte REM/EDX-Untersuchungen von emittierten Partikeln und Proben aus dem Reingaskanal des HKW Wedel deutliche morphologische Unterschiede, da in den Reingasproben u.a. Rost und krustenartige Belagsformen gefunden wurden, die in den emittierten Partikeln nicht vorhanden sind [Fazit Stellungnahme ATC vom 13.03.2019].

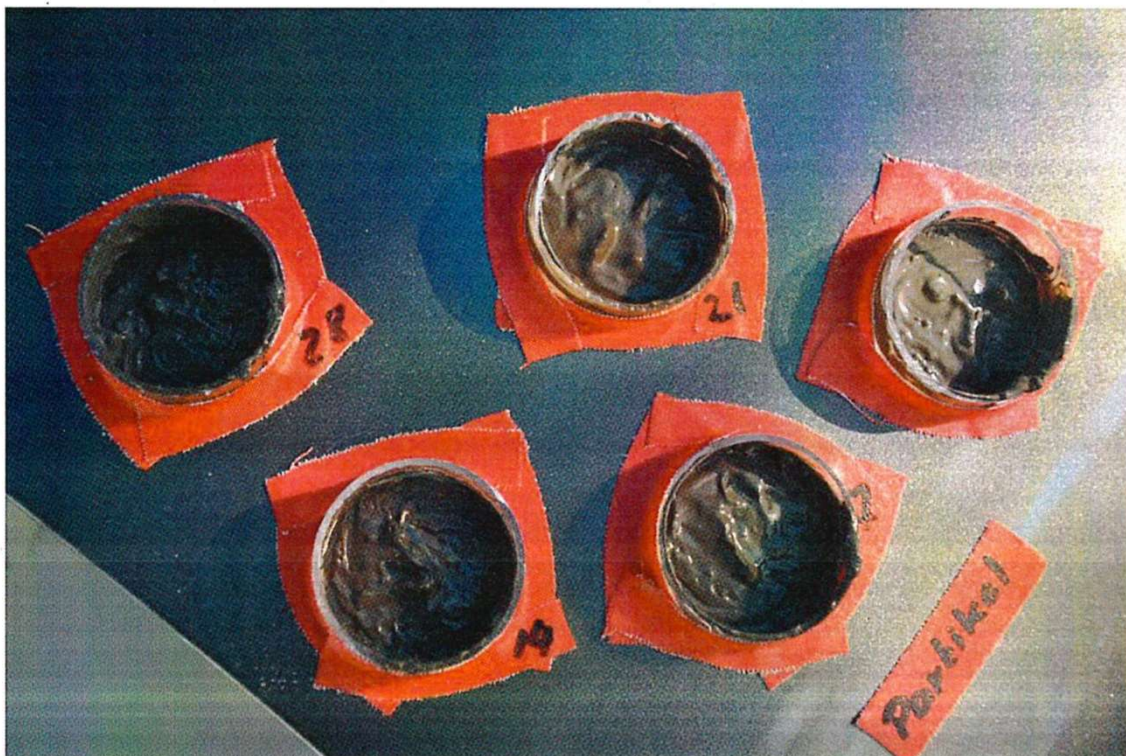
Abb. 4 „Skoda Yeti“: wassergesättigte Proben in den Plastikringen bei Beginn der Haftversuche (Probe: „Block 2 Partikelfalle“)

Augenscheinlich wurde für die „Haftversuche“ ein deutlich hoher Anteil von „Regenwasser aus Kiel“ für die Herstellung des Gemisches verwandt. Emittierte Partikel aus dem HKW Wedel reagieren bereits mit wenig Feuchtigkeit. Ein hoher Wasseranteil führt zu einer Verdünnung oder Neutralisation der durch die Reaktion der Partikel mit Feuchtigkeit entstehenden Säure. Eine pH-Wert-Messung des Gemisches Reingasproben/ Regenwasser aus Kiel ist nicht durchgeführt worden, sodass die Versuchsanordnung des IBR als Nachweis zur Materialschädlichkeit der Partikel nicht geeignet ist.

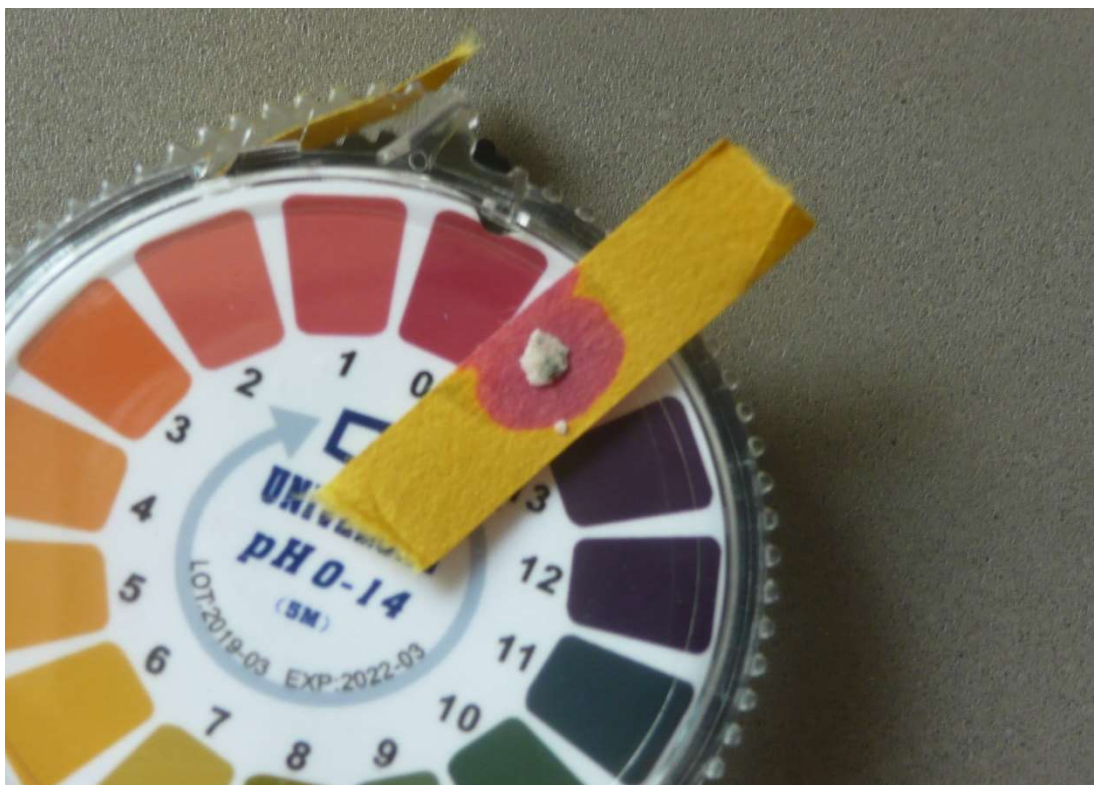
Beispielhaft ist in diesem Zusammenhang eine pH-Wert-Messung eines dokumentiert von einem Pkw am Hellgrund in Wedel am 26.07.2019 entnommenen Partikels bei Zugabe von wenig destilliertem Wasser angefügt:

Die Partikel reagieren, wie bereits angeführt, bereits mit leichter Feuchtigkeit auf dem Autolack. Dies wird ebenfalls von Herrn Dr. Rütters [Zusatzanlage 1/ Beweissicherungsverfahren .....] ausgeführt:

Ganz grundsätzlich sind die sehr niedrigen (ätzenden) pH-Werte als schadenursächlich für die Materialschäden (Verätzungen) zu sehen [Gutachten Partikelemissionen vom 08.01.2019].

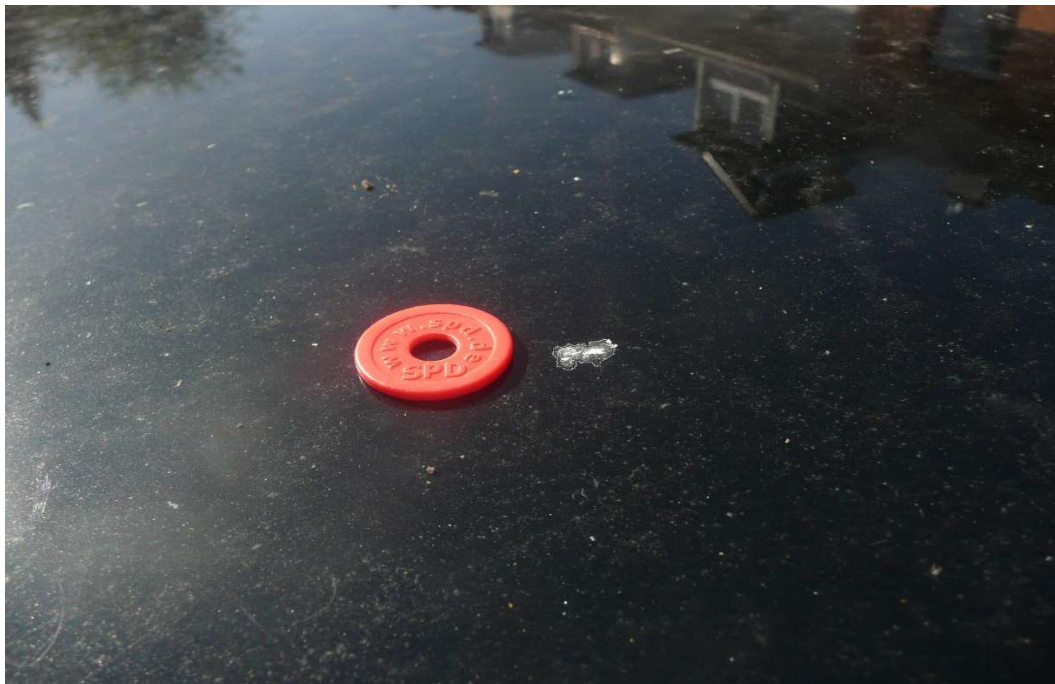
Mit Feuchtigkeit reagierende Partikel auf Autolack (Quelle: Partikelmeldung vom 22.09.2019)

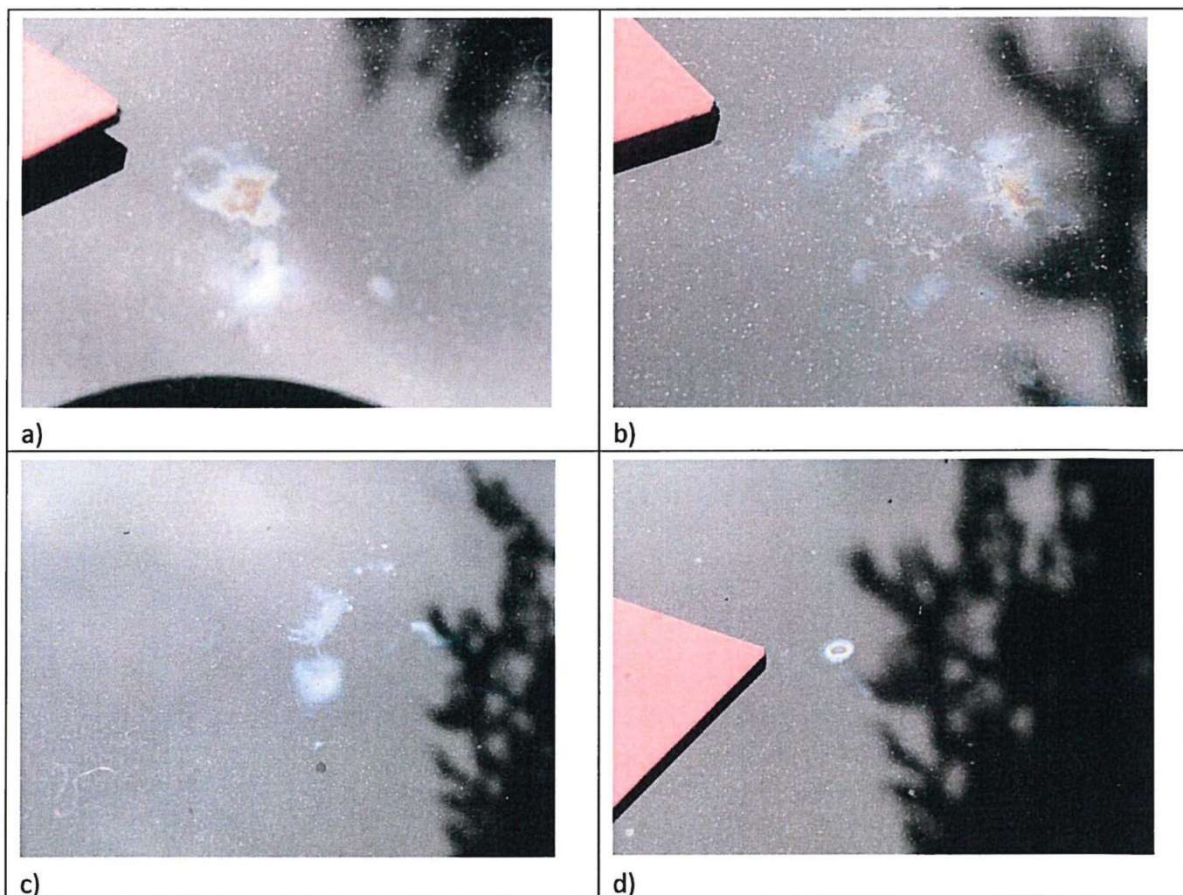
Das Schadenbild, das Herr Dr. Rütters als vom Amtsgericht Pinneberg bestellter Sachverständiger an dem geschädigten Pkw (Mercedes schwarz-metallic) untersucht hat, zeigt eine offensichtliche Übereinstimmung mit dem beim TÜV-Feldversuch entstandenen Schadenbild (Seite 5):

**Bild 2:** Beispiele geschädigter Bereiche am Dach z.T. mit roter Verfärbung im Zentrum

Zitat (Gutachten ..... Seite 16): „Die hier aufgefundenen Schadenbilder zeigen sehr gute Übereinstimmung mit Ergebnissen der Untersuchungen im Gutachten des TÜV vom 24.10.2017 zur Freibewitterung von partikelbeladenen lackierten Motorhauben. Auch dort wurden nach Beaufschlagung von schwarz lackierten Bauteilen mit Partikeln des HKW Wedel blaue Läufer Spuren detektiert, die, wie hier berichtet, durch Polieren entfernt werden konnten.“

***Im Gegensatz zu den dort beschriebenen Ergebnissen konnten an dem hier zu begutachtenden Schadenfahrzeug jedoch im Initialpunkt der Läufer Spuren punktuelle Lackbeschädigungen nachgewiesen werden.“***

Das Beweissicherungsverfahren ..... ist mittlerweile abgeschlossen. Die Parteien haben einen Vergleich geschlossen. Die Schäden an den liegenden Flächen erfordern eine Neulackierung. Da davon auszugehen ist, dass das Fahrzeug durch weitere Partikelniederschläge wiederum geschädigt wird, hat sich Herr ..... dazu entschlossen, den Pkw derzeit nicht lackieren zu lassen.

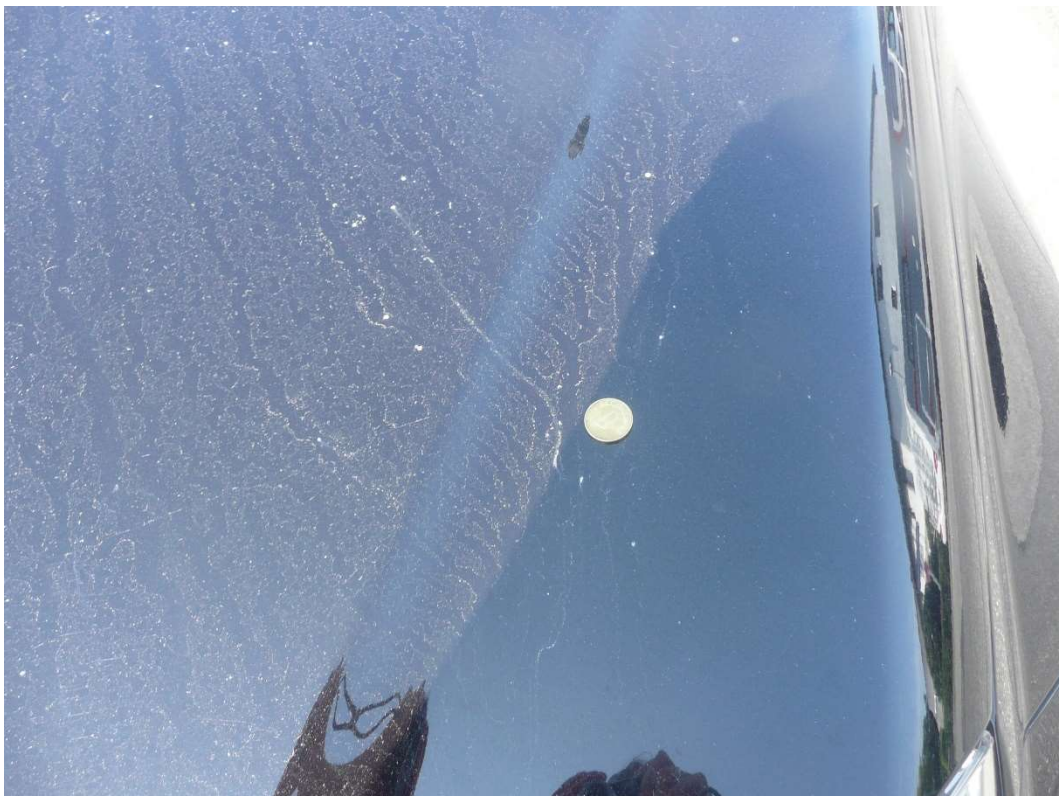
Partikelverschmutzung Pkw ..... (Quelle: Meldung vom 29.07.2019)

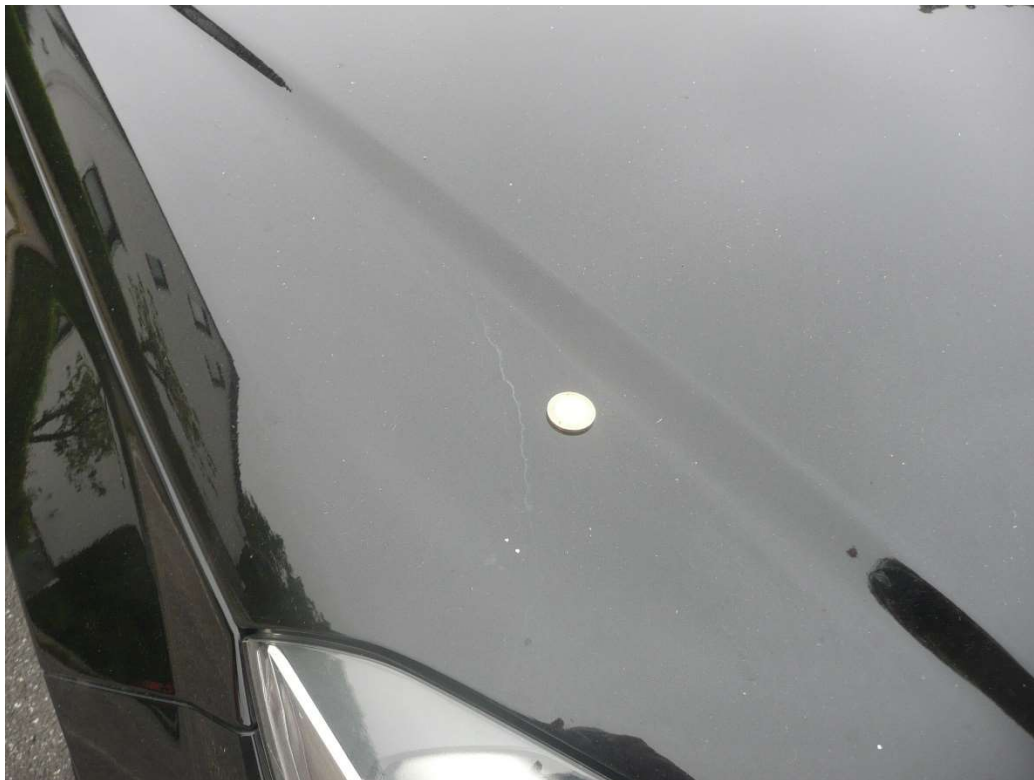
Blaue Läufer Spuren nach Reinigung des Pkws nach Partikelverschmutzung (Quelle: Meldung vom 29.07.2019)

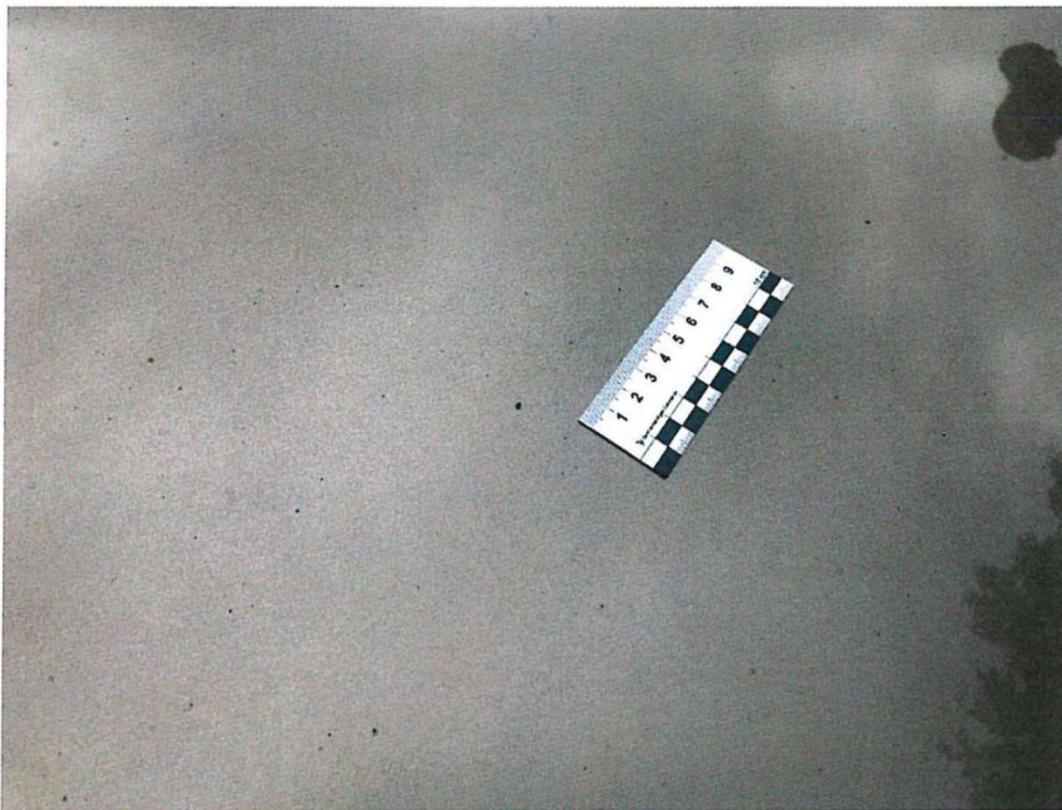
Punktuelle Beschädigungen am Pkw ..... (Quelle: Dr. Martin Rütters, Beweissicherungs-Gutachten ..... Bild 1)

In diesem Gutachten kommt der Sachverständige Herr Dette zu dem Ergebnis, dass das Fahrzeug an den betroffenen Lackoberflächen ein typisches Schadenbild für die Beaufschlagung mit saurem Medium aufweist. Beim Schadenbild handele es sich um punkt- und tropfenförmige unregelmäßige Flecken mit einem Durchmesser von 1 -3 mm. Sowohl die Klarlackschicht als auch die Decklackschicht wurden punktuell zerstört.

Aufgrund der Schädigung des Lackes am gesamten Fahrzeug ist eine Ganzlackierung erforderlich. Die Schadensumme beläuft sich auf EUR 6.262,67 plus Wertminderung und Nutzungsausfall. Auch Herr ..... hat sich gegen eine Neulackierung entschieden, da davon auszugehen ist, dass der Pkw auch weiterhin durch Partikelniederschläge aus dem HKW Wedel geschädigt wird. Daher hat Herr ..... einen gleichlautenden Vergleich (siehe ..... ) mit der Wärme Hamburg GmbH und der Vattenfall Wärme Berlin AG geschlossen [Anlage 4].

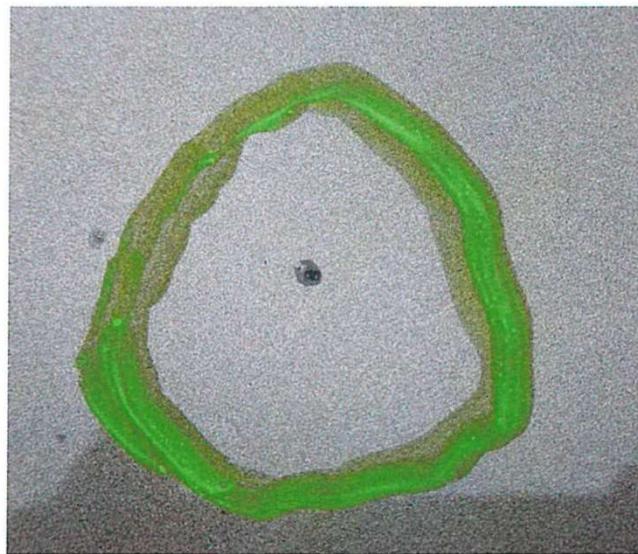
**Bild 3:** Punktueller Schädigung mit hofartig ausgeformter Unterwanderung (Probenahmeort, Probe 1)

Bei näherer Betrachtung der punktuellen Schädigung mit einem Auflichtmikroskop in **Bild 4** konnte im Einflussbereich des Hofes eine schollenartig aufgebrochene Struktur festgestellt werden. Dieser Befund wurde bei mehreren anderen punktuellen Schädigungen ebenfalls festgestellt.

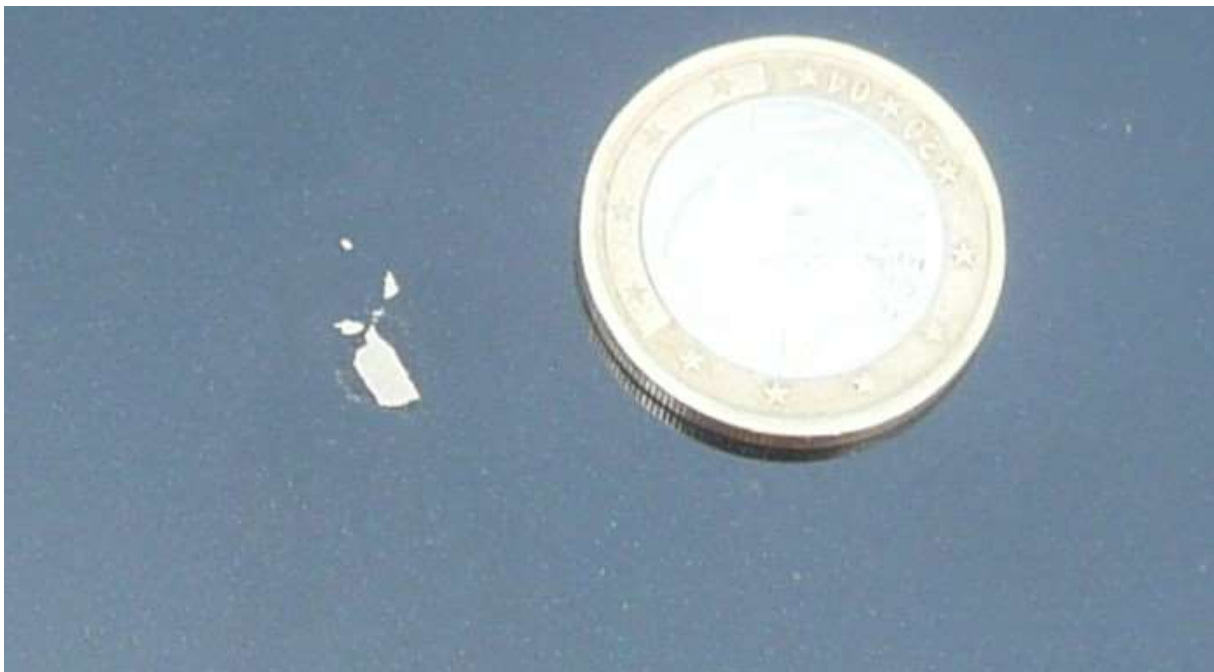
Am 31.08.2019 wurden am Wedeler Elbhochufer Partikelniederschläge verzeichnet. Der Schadenmeldung ..... vom 02.09.2019 an das LLUR ist zu entnehmen, dass Frau Kerstin Lueckow, Hellgrund 137, 22880 Wedel an diesem Tag einen ungewöhnlich geformten Partikel auf der Motorhaube eines schwarzen Seats vorfand. Um diesen Partikel hatte sich ein erkennbarer Rand gebildet:

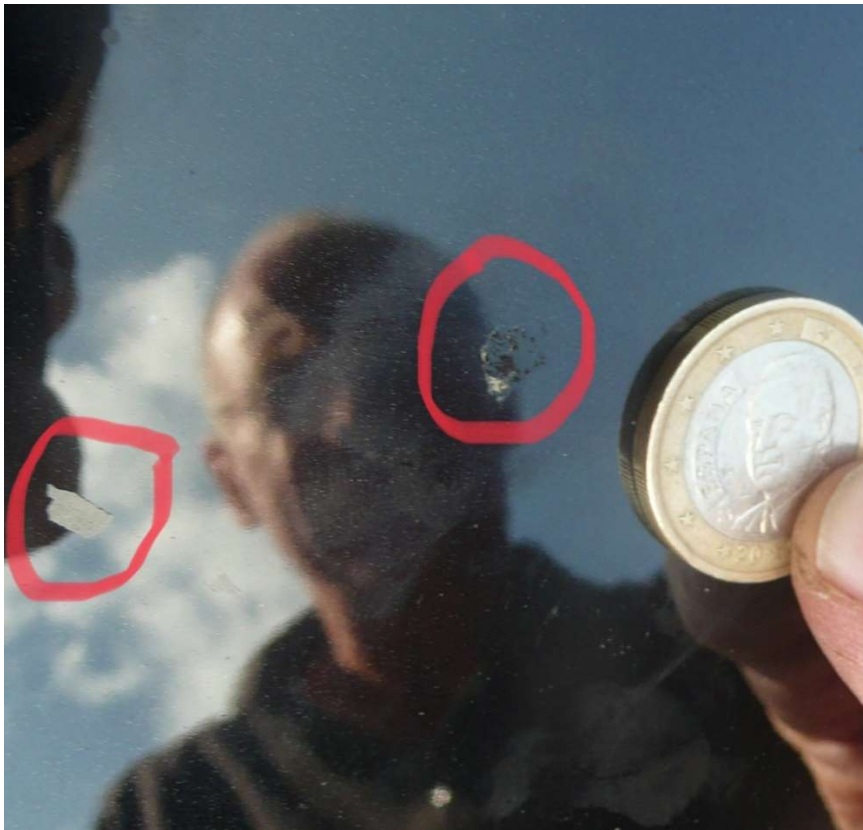
Frau Lueckow hat daraufhin Herrn ..... als Zeugen dazu gebeten. Im Beisein von Herrn ..... hat Frau Lueckow den Partikel auf dem Lack verschoben. Unter dem Partikel befand sich eine deutliche Lackschädigung, die teils bis auf den Grundlack reicht.

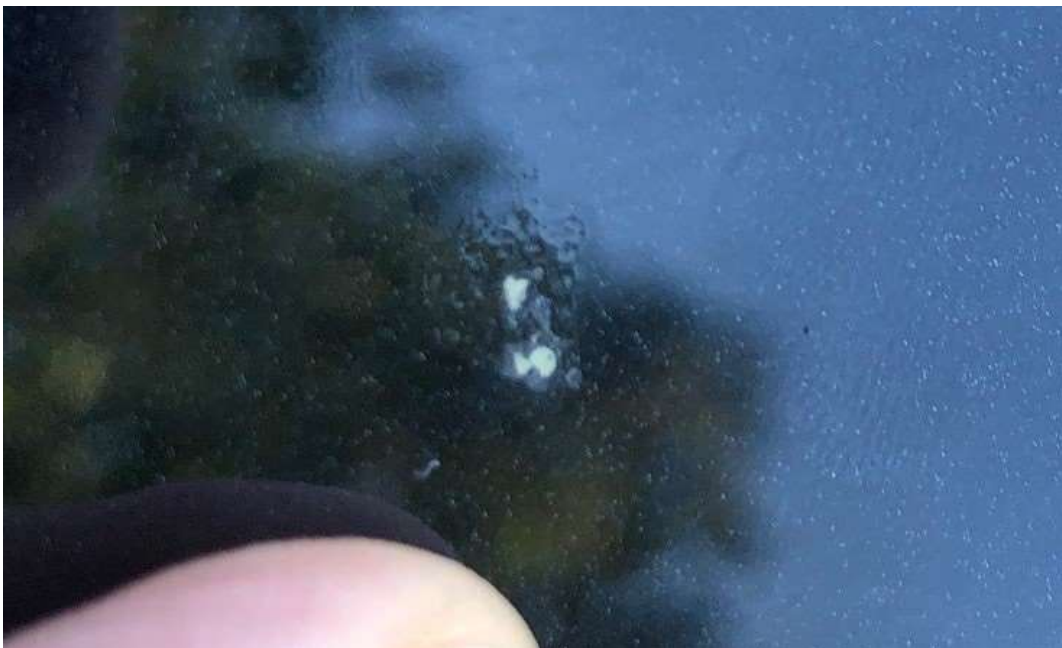
Der geschädigte Pkw befindet sich im Besitz von Frau ....., Hellgrund .., 22880 Wedel. Bei dem Pkw handelt es sich um einen Neuwagen, der erst Ende Juni 2019 zugelassen wurde. Frau ..... hat ihr Fahrzeug umgehend gewaschen. Der Schaden stellte sich nach der Pkw-Wäsche wie folgt dar:
