# **Korro – Praevent**

## **Stellungnahme**

### **Mineralogischen Untersuchungen zum Haftverhalten und zur Phasenzusammensetzung von Reingasrückständen aus dem Heizkraftwerk Wedel**

vom 12.12.2019

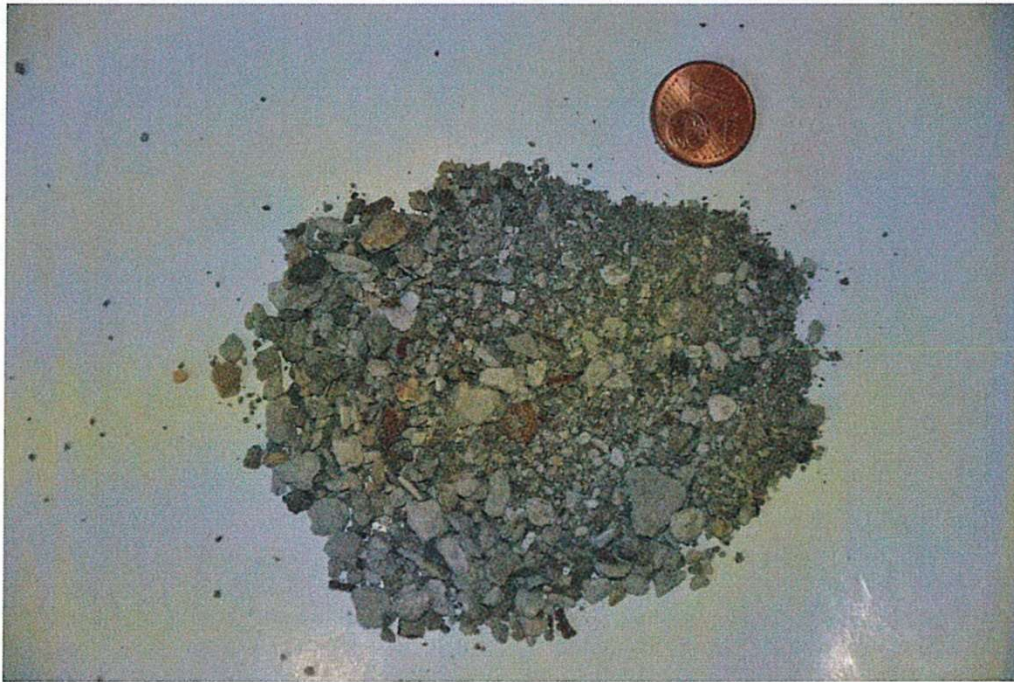
**Probe: Reingaskanal Block 2 (Probenahme: 10.05.2019)**

Wie bereits ausführlich dargelegt, ist eine Vergleichbarkeit von Rückständen aus dem Reingaskanal des HKW Wedel mit tatsächlich über den Kamin emittierten Partikeln nicht gegeben [Stellungnahme Korro-Prävent/ ATC vom 13.03.2019].

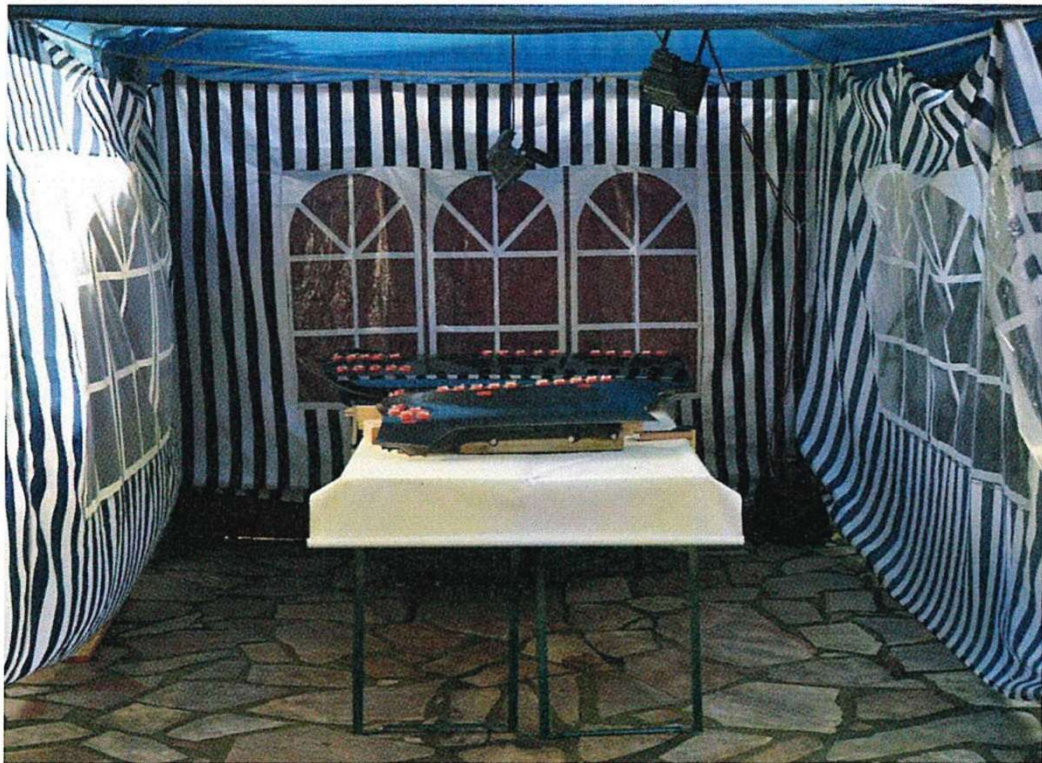
Zitat (Seite 8): „Um soweit wie möglich die realen Umweltbedingungen abzubilden, wurden neben den o.g. Originalteilen als Trägermaterialien auch **Regenwasser aus Kiel** verwendet. Die Versuche wurden im Freien unter einem Zelt durchgeführt, um eine ausreichende Belüftung bei **realen Umgebungstemperaturen** zu ermöglichen.“

**Versuchsaufbau unter einem Zelt:  
Berücksichtigung: Einfluss der Umgebungsbedingungen**

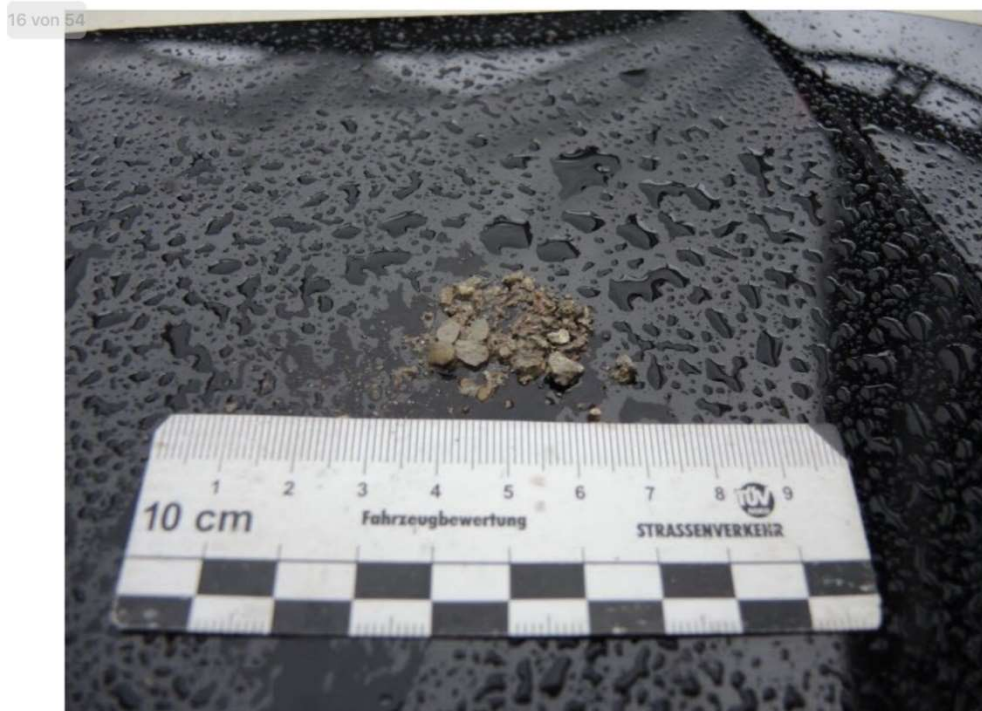
Bild 16

Der TÜV-Feldversuch vom 24.10.2017, der ebenfalls wie die Versuchsanordnung des IBR nicht aussagekräftig für die Gesamtheit der Ergebnisse sein kann, hat dabei das typische Schadenbild der blau schimmernden Schädigungen (Läuferspuren) bestätigt. Die Proben für den TÜV-Feldversuch wurden augenscheinlich mit weniger Wasser verdünnt:
