STELLUNGNAHME ZUM PARTIKELAUSWURF DURCH DAS HEIZKRAFTWERK WEDEL IN SCHLESWIG-HOLSTEIN

ANLASS: ERFOLGLOSIGKEIT DER MASSNAHMEN ZUR
MINDERUNG DES PARTIKELAUSSTOSSES

Christian Tebert
Diplom-Ingenieur für Technischen Umweltschutz
Themenfeldleiter „Industrieemissionen und BVT“

24. April 2020

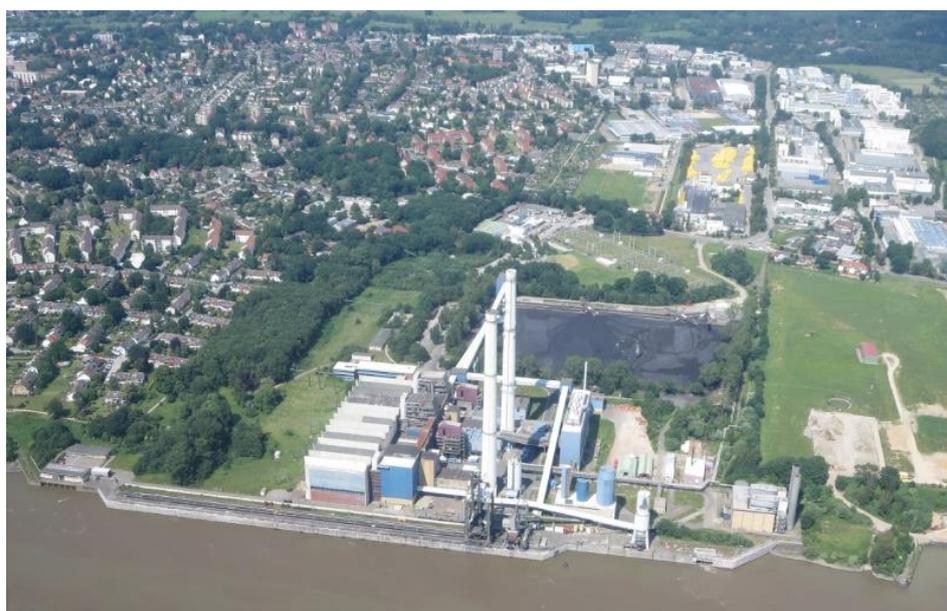
Abbildung 2: Luftbild des Heizkraftwerks Wedel

Abbildung 1 und Abbildung 2 zeigen die Lage des Heizkraftwerkes.
